# YACかわら版 612

生浦湾のカキ筏

カムチャッカ地震津波

鳥羽市生浦湾

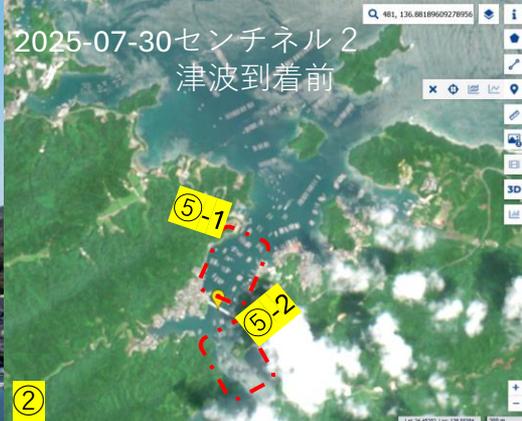
②

センチネル2 Aは、7月30日10:47に鳥羽市周辺を観測しました。鳥羽市の生浦湾(おうのうらわん)は浦村(うらむら)カキで有名です。浦村はリアス式海岸で有名な志摩半島の東にある港です。黒潮とおだやかな入り江に恵まれカキの養殖が盛んです。7月30日のトゥルーカラ画像でみたところその影響はないようでした。

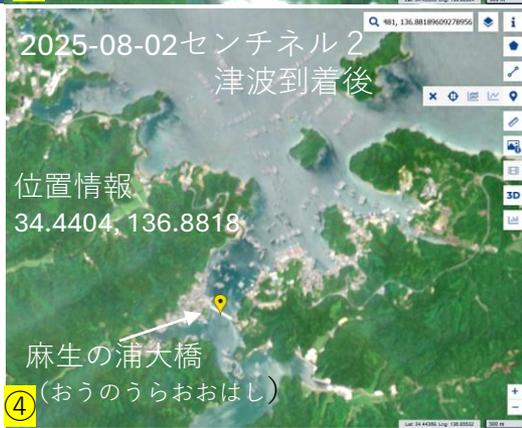
④

8月2日センチネル2 Bが、鳥羽周辺を観測しました。④津波到着前後のイカダの位置を確認するために、コペルニクスブラウザからデータをダウンロードし、衛星データ分析ソフトEISEIで筏の位置の移動を確認しました。

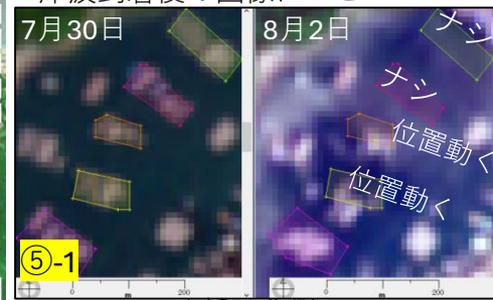
⑤-1

津波到着前のイカダ位置を、津波到着後の画像にコピー

大橋の北側

津波到着前のイカダ位置をマーク(多角形で囲む)し津波後の画像に「マーク」をコピーしました。⑤-1⑤-2

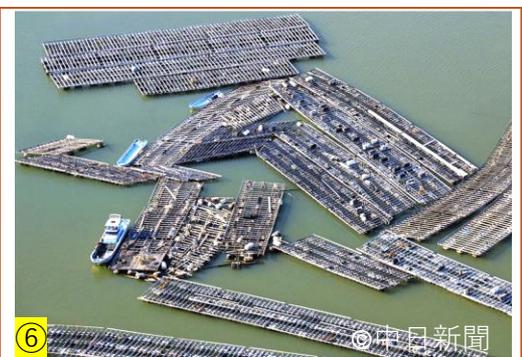
⑥

巨大地震に伴う津波で、三重県鳥羽市浦村町の海上でカキ養殖用のいかだ372台が流された。地元の鳥羽磯部漁業協同組合浦村支所などによると、いかだのロープが切れて最大で数百メートルほど流され、湾曲したり、ロープが絡まったりして、一部が破損(はそん)した。

写真説明：津波で流されて壊れた養殖イカダ=31日午後、三重県鳥羽市浦村町で、本社へリ「まなづる」から(小沢徹撮影)

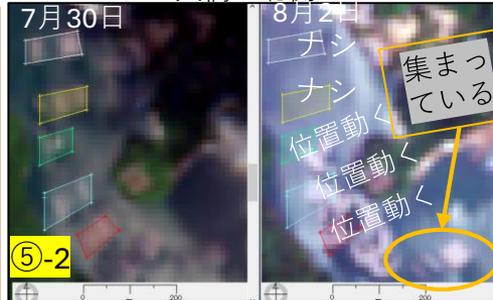
⑤-2

大橋の南側
