# YACかわら版 276

2022年8月8日

8月の豪雨

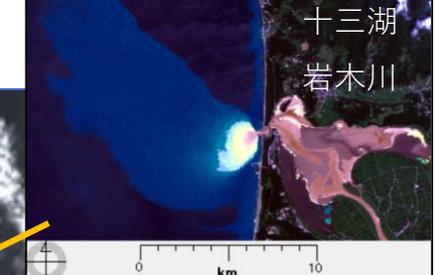
8月5日  
センチネル2

十三湖  
岩木川

青森県の十三湖に注ぐ岩木川は、他の河口とは異なる様子を示しています。(今回の観測時のみなのかどうかは不明)

河口近くは浮遊砂が多く、河口から離れたところに、植物由来のクロロフィルが多いようです。

河口の海面は、陸地に沿いながら北上しているようです。

8月5日にセンチネル2が、東北から日本海側を南下しながら観測しました。ここ数日の大量の降水量を集める河川の河口を、ユリシス水質検査RGBで分析してみました。EOブラウザからダウンロードしたデータを、EISEIを使用して調べました。7つの河川を対象としました

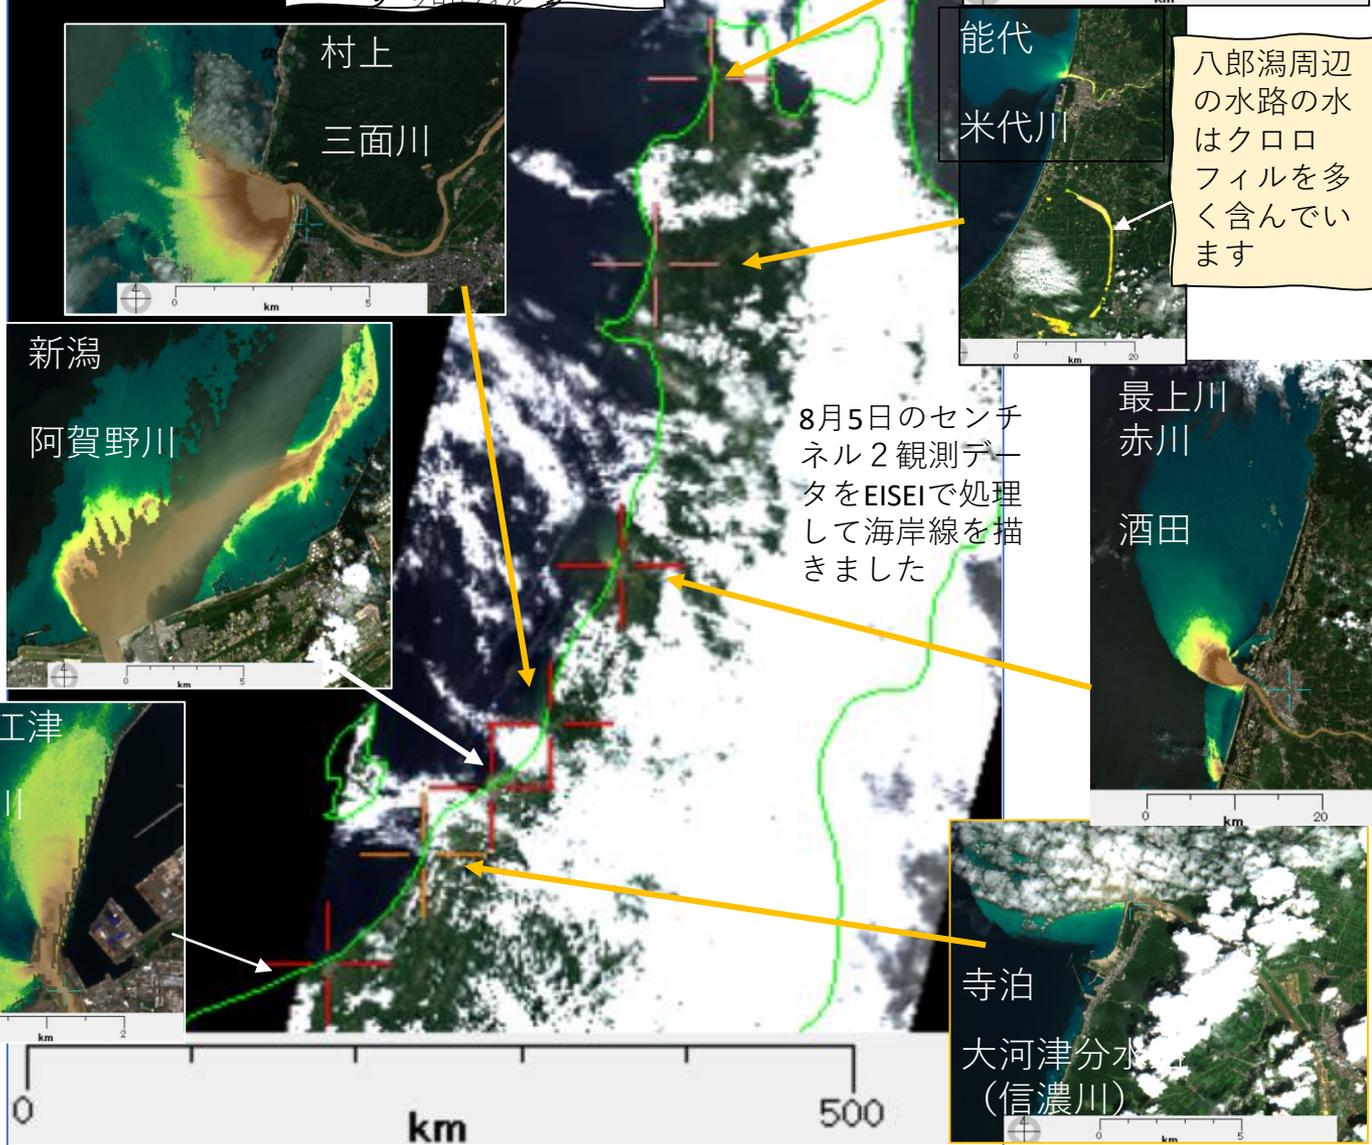
八郎潟周辺の水路の水はクロロフィルを多く含んでいます

8月5日のセンチネル2観測データをEISEIで処理して海岸線を描きました

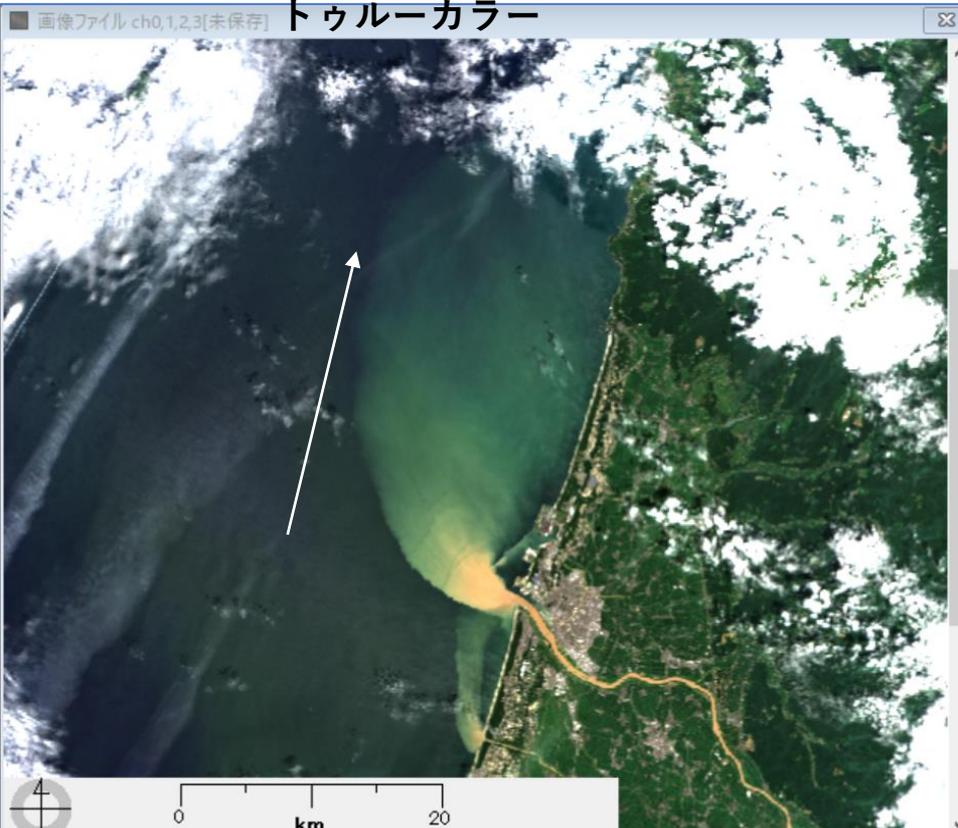
トゥルーカラー

# 最上川河口を拡大

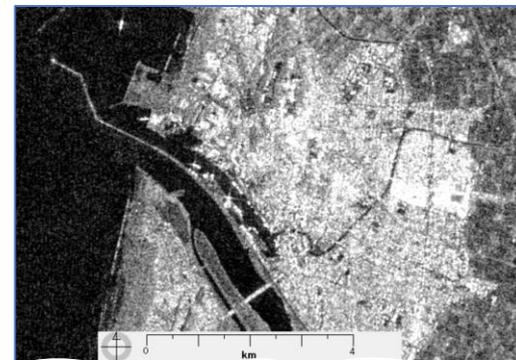
センチネル1 8月4日

日本海の海面と最上川の水目は黒くみえます

センチネル1が8月4日6時前に東日本を観測しました。雲下の様子を、電波で観測したデータで調べましょう。

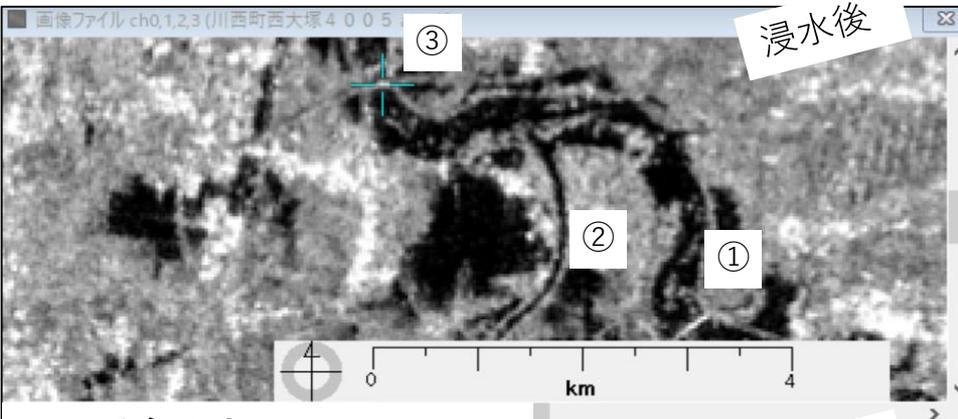
センチネル1 2022-08-04

# 山形県内 川西町と南陽市を結ぶ幸来橋周辺

センチネル1データでは、浸水した場所は電波をほとんど反射しないので、黒く示します。衛星からの電波を反射するものは白く見えます。空間分解能は約10mです。道路や建物も区別できます。ため池等、農業用の施設の農業用水と、大雨による浸水はていねいに区別する必要があります。

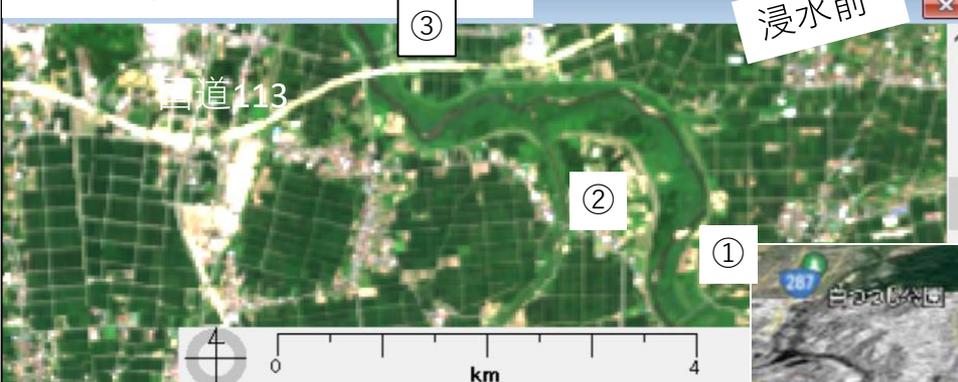
センチネル2 2022-07-31

浸水前

- ① 幸来橋 (こうらいはし)
- ② 黒川
- ③ 最上川

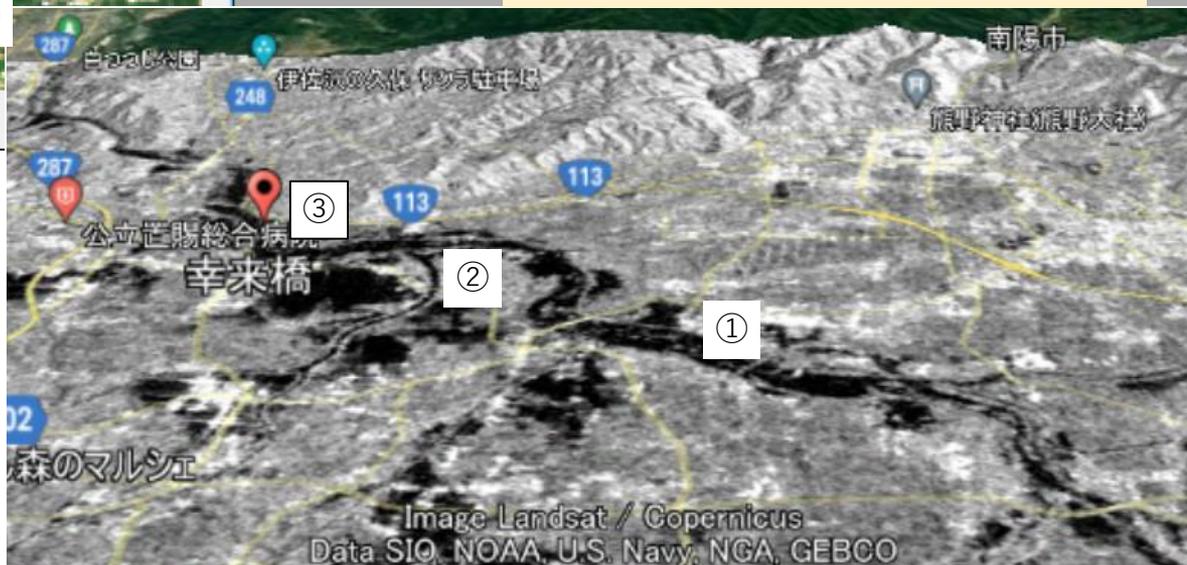
EOブラウザからセンチネル1データを  
GoogleEarthに出力し3D化しました。

センチネル1は、合成開口(ごうせいかいこう)レーダーで観測します。合成開口レーダーの仕組みはYACかわら版273で説明しています。

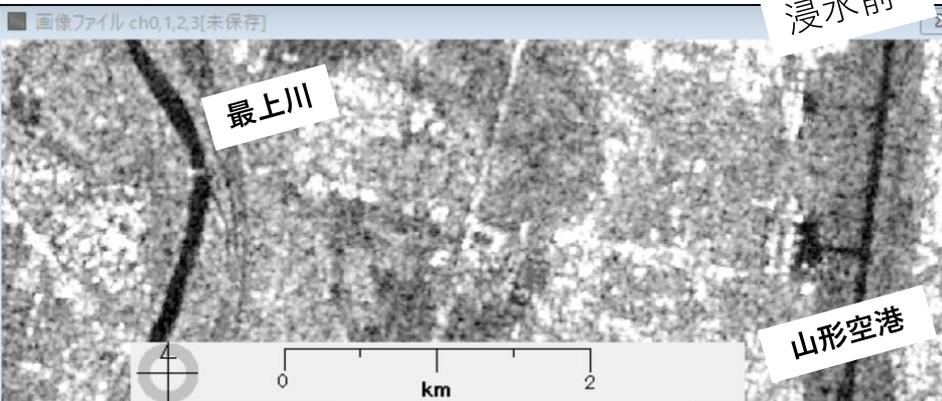
センチネル1 2022-07-23

# 山形空港西側の最上川

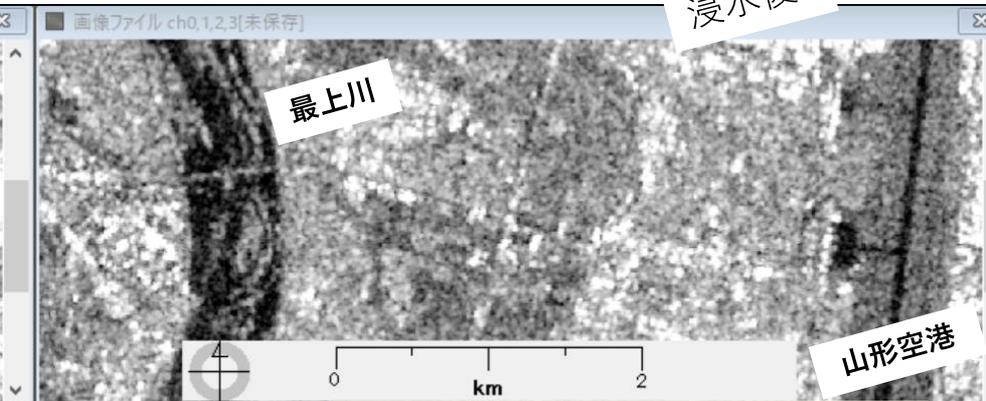
センチネル1 2022-08-04

山形空港の滑走路が黒く見えます。このあたりの最上川は川幅が約400mあります。川には中州もあるようです。中州も見え、堤防を越水していないようです。

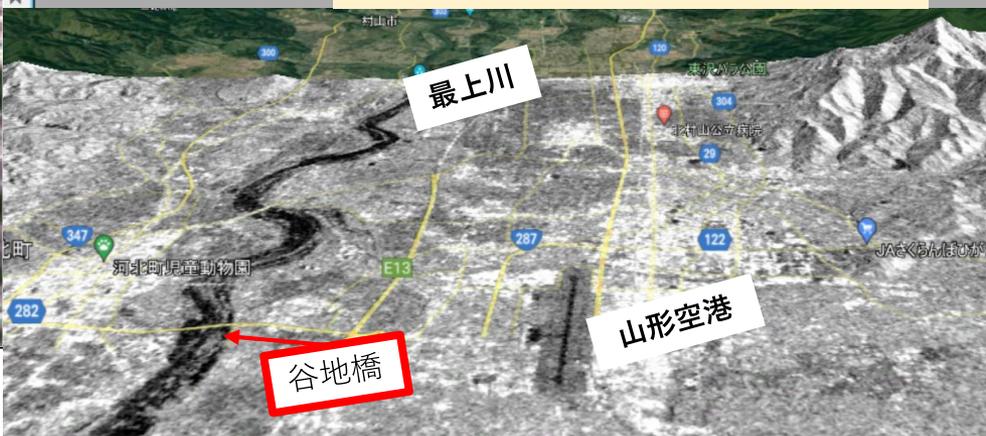
EOブラウザからセンチネル1データをGoogleEarthに出力し3D化しました。

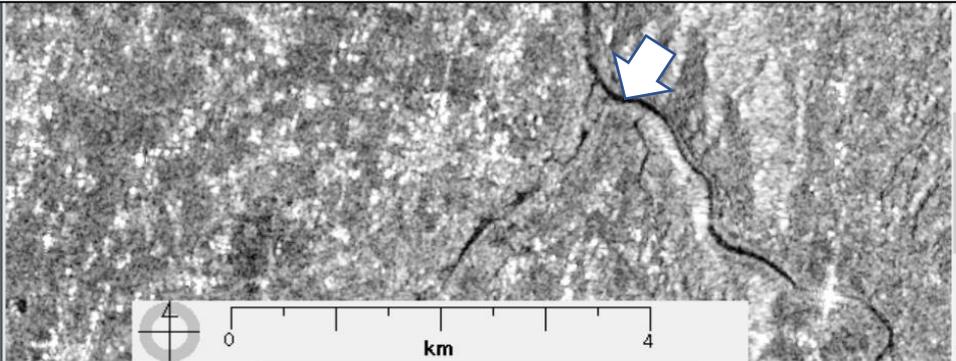
センチネル 1 7月23日

# 山形県長井市河井 最上川発祥の地 ながい付近

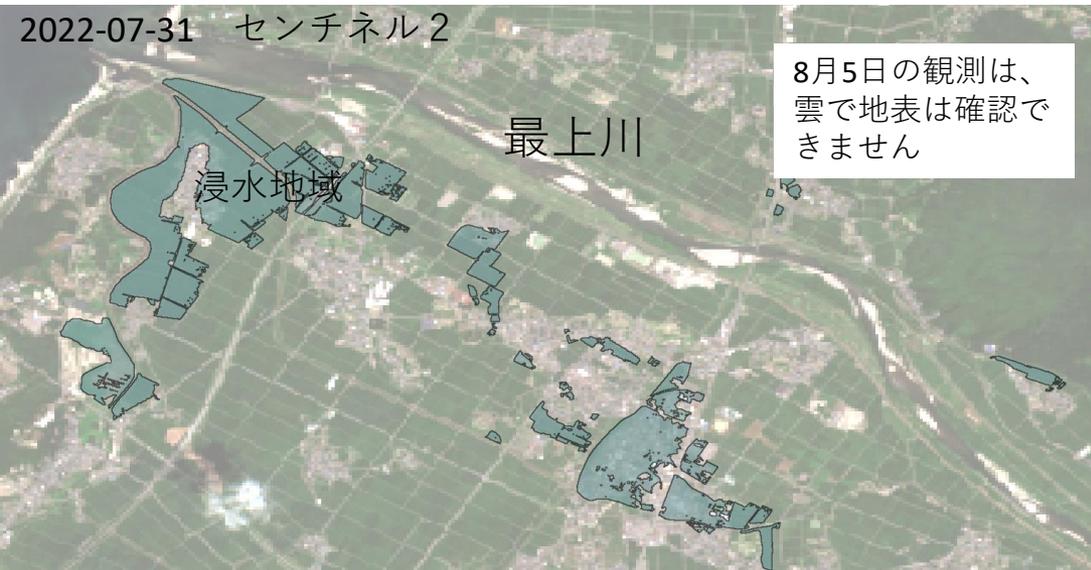
2022-07-31 センチネル2

8月5日の観測は、  
雲で地表は確認で  
きません

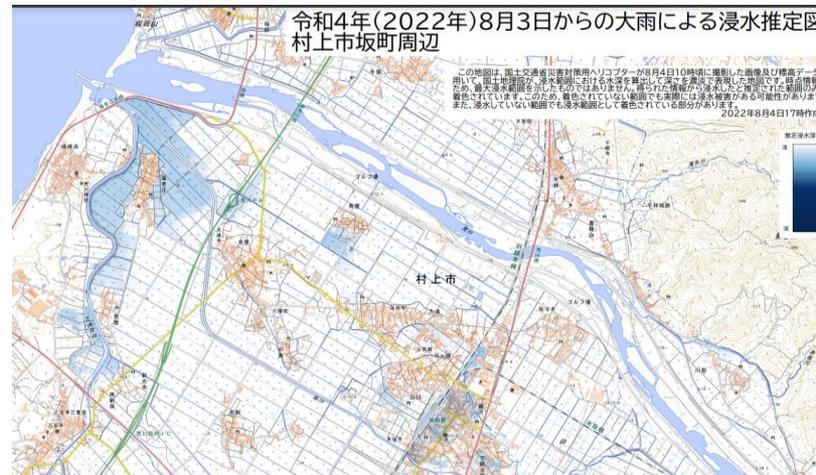
地理院地図は詳細です

# 国土交通省作成「村上市坂町周辺浸水推定図」

YACかわら版272では、ESAコペルニクス緊急管理に少しふれました。日本では、今回のような自然災害があれば国土交通省が、JAXA等と協働で調査を実施し、ESAのマッピングのようなものを公表します。8月6日夕刻には「浸水推定図」をみることができました。（アップ時刻不明）すごいですね。

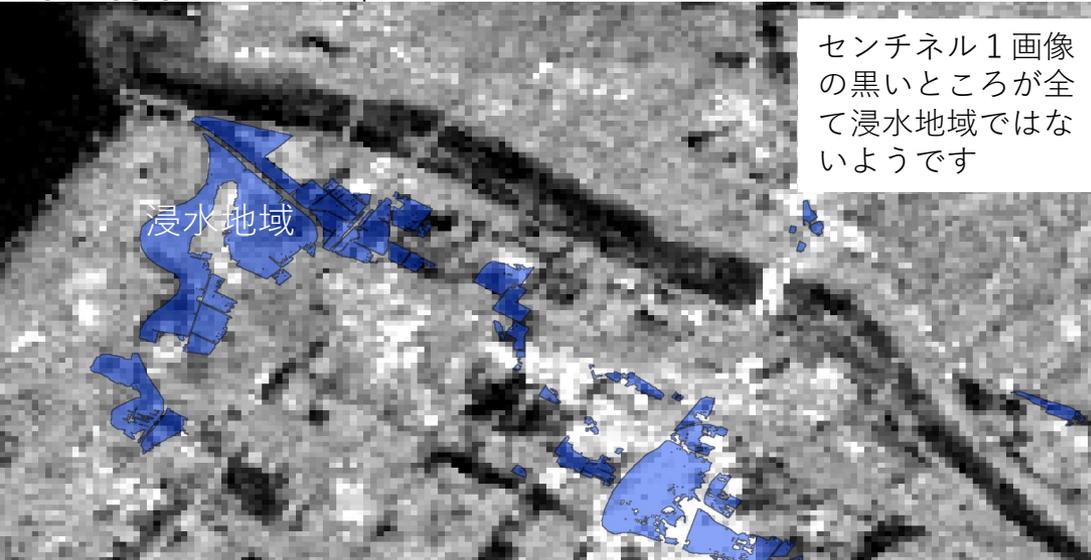
2022-08-04 センチネル1

センチネル1画像  
の黒いところが全  
て浸水地域では  
ないようです

- ①「QGIS」(キュージーアイエス) ソフトは、地理空間情報データを扱う無料のソフトです。
- ②EISEIで、村上市坂町周辺の観測データを読みこみ、「QGIS」に出力します。
- ③浸水推定図の「GeoJSON」ファイルをQGISに読み込みます。
- ④②のファイルを、浸水推定図の透明度を調整しながら「QGIS」で重ねます。

センチネル1と2の観測データで、浸水地域を確認します。
