## ニュースを追う

# センチネル2 データで分析

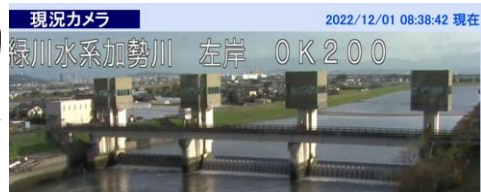
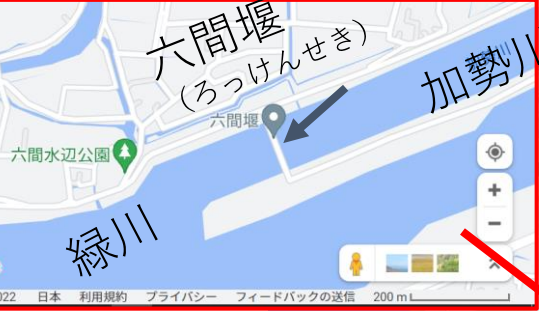
六間堰のライブカメラでも水面に水草はみえない

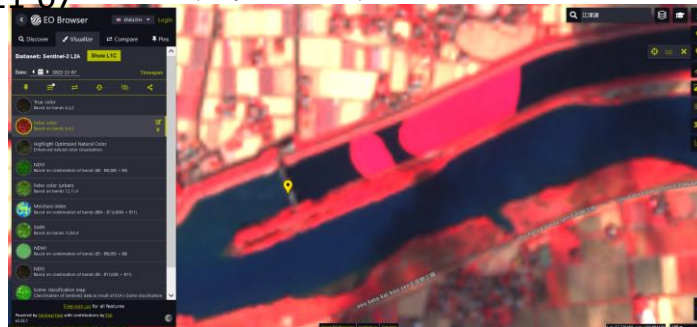
2022-11-07

トゥルーカラー

フォルスカラー

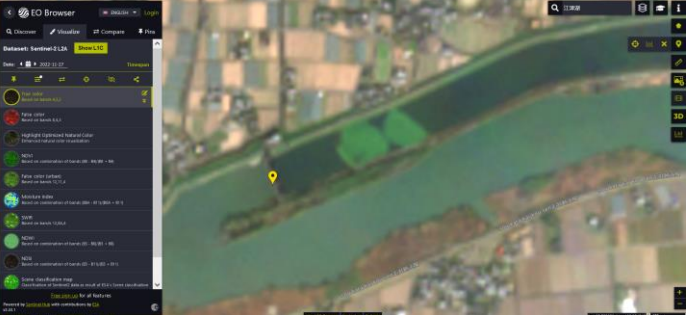
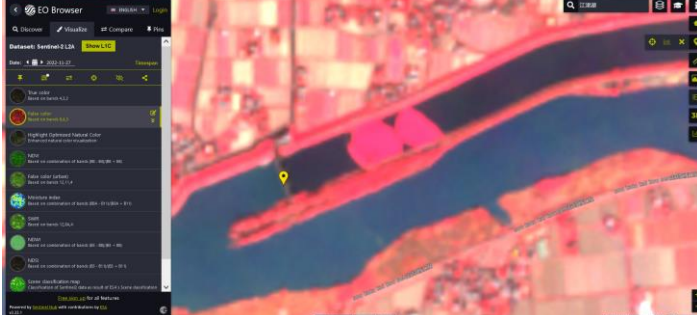
2022-11-27

報道では、作業が終了しているようですが、11月27日の観測では、まだウォーターレタスが残っているようです。
