# 浸水に囲まれたハタイ空港

# 3つのダム湖と ハタイ空港周辺浸水との関係

# 7つのダム湖と オロンテス川周辺浸水との関係

## ゼイズンダムこわれる

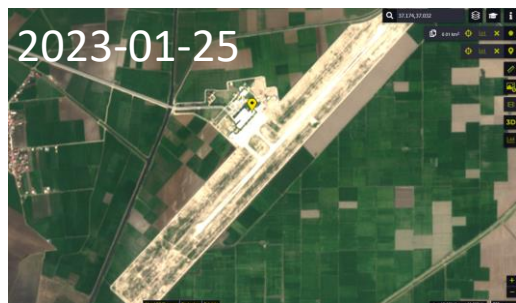
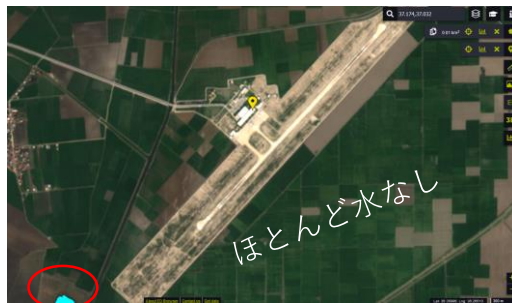
「オロンテス洪水マップ」をみたあと、ハタイ空港周辺を調べてびっくりしました、「大地震と関係した浸水なのか？」と。

トゥルーカラーRGB

NDSI RGB

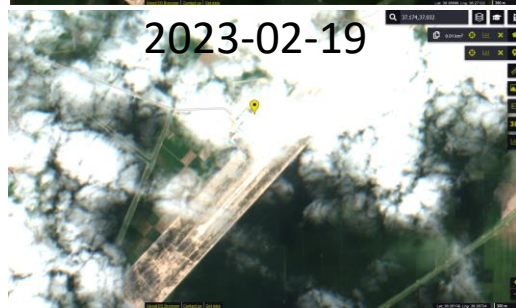
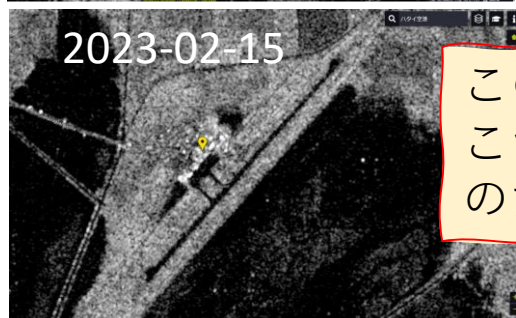
1日で  
増水

この水はど  
こから来た  
のだろうか

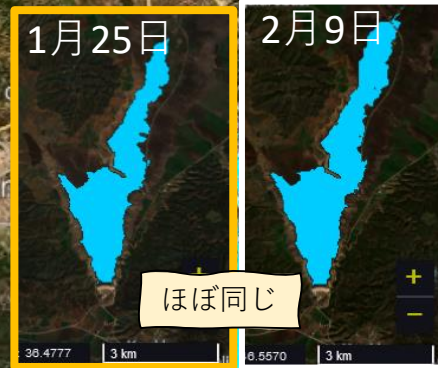
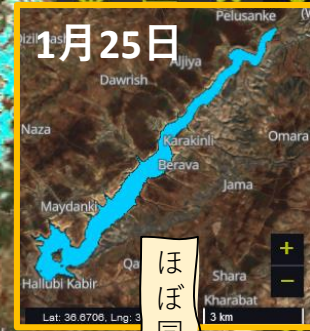
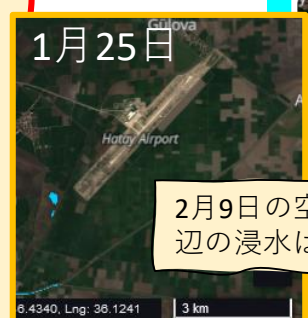
1月25日と2月9日の比較

①タタキョプリュダム

②アフリンダム

③レイハナルダム

ハタイ空港

素人的に2つの観測データを比較すると3つのダム湖の水面の広がり変化と浸水との関係はあまりなさそうです。もっとしらべる必要があります。

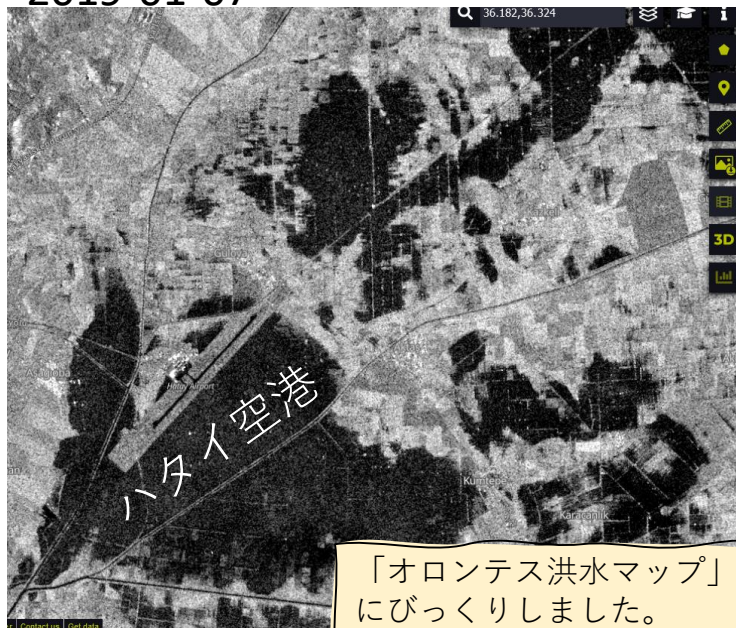
2019-01-07

「オロンテス洪水マップ」に関してハタイ空港周辺の浸水にびっくりしました。  
でも、過去にさかのぼると、多くの年の冬期に同じような状態を確認しました。  
目の前の事象を、連続的に見ることの重要性を実感します。

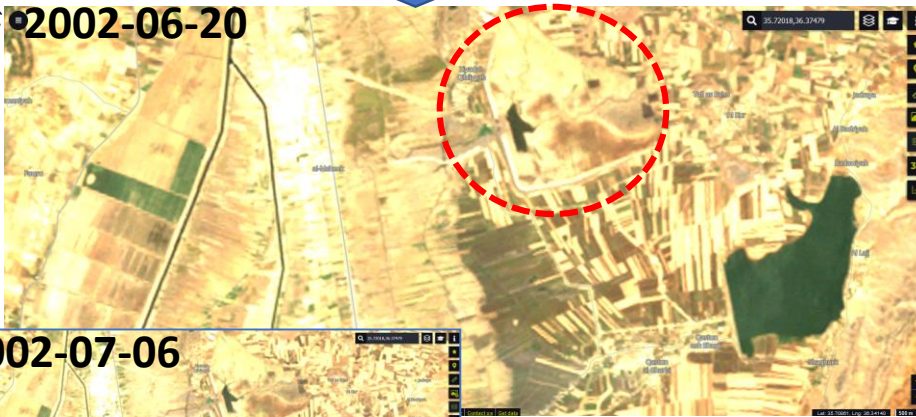
2002-06-20

ゼイズンダム湖はオロンテス川の水を冬期（12月～2月）にポンプでくみ上げて貯水し、夏期に農業用水として配水していました。（東南のカストゥンとセット）高さ42.5m長さ100m以上のロックフィルダムがこわれ、下流の約60km<sup>2</sup>が浸水しました。

ほとんどの水が流出しています

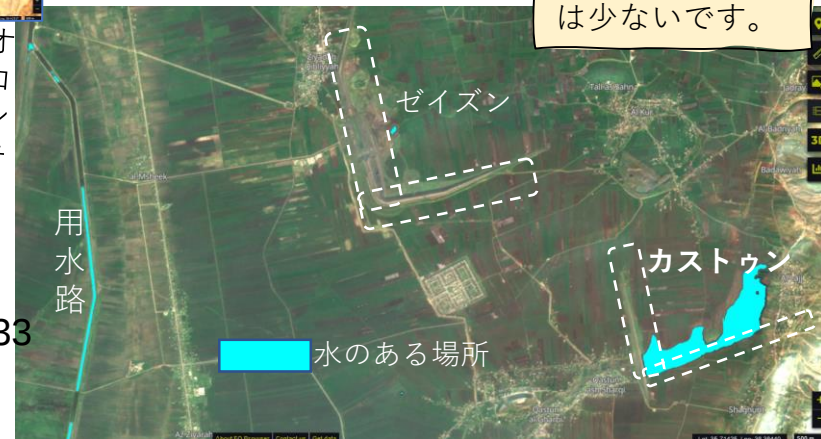
2023-01-25 センチネル 2

最近の観測データでは、カストゥンの貯水量は少ないです。
