YACかわら版 390

氷河が...

① 氷河の決壊 (けっかい) がアラスカで大洪水を引き起こし、当局が緊急事態宣言を発令。メンデンホール川沿いの家屋は洪水のために倒壊 (とうかい) した。

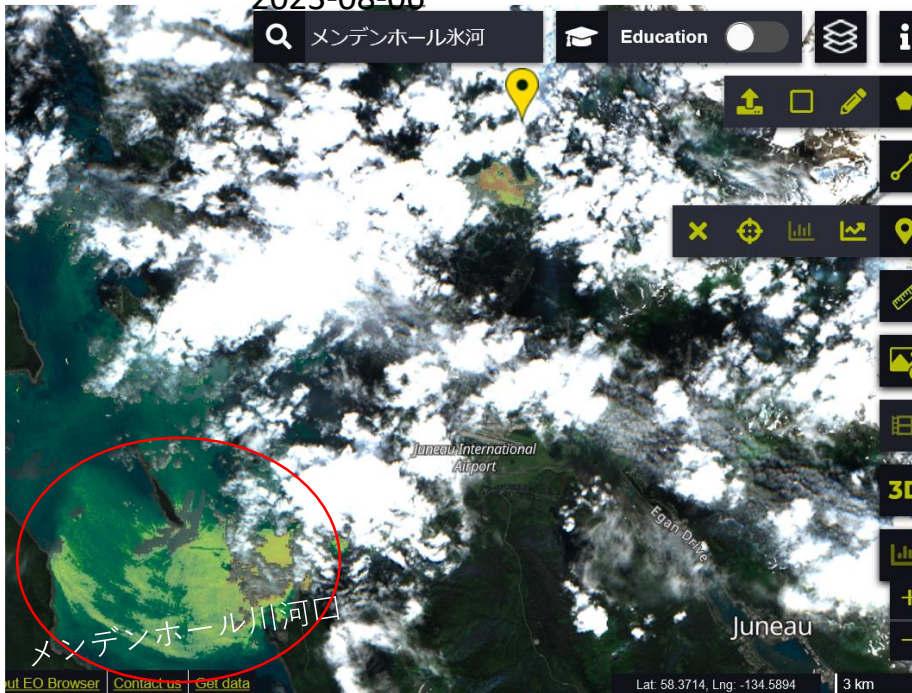
2023-08-06

メンデンホール湖の水位が高くなり、洪水が発生した8月6日の河口の水質は、雲間に見える範囲では浮遊沈殿物は若干おおくはなっていますが、クロロフィルは中程度の水質で、顕著な変化はみられません。

今夏の氷河が溶けたことによるメンデンホール川洪水の河口付近の様子を「ユリシス水質RGB」でみることができます。

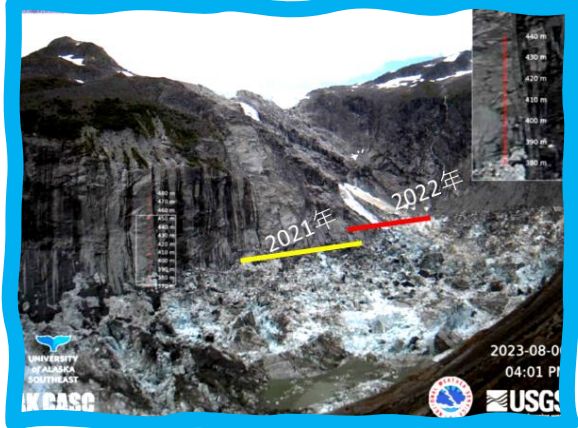
2021年2022年記録との比較

ここ数年大規模な氷河爆発洪水が発生しています。

スーサイド盆地という場所は氷河からの氷片や水が集まりやすい場所のようです。映像でも過去の様子が確認できます。

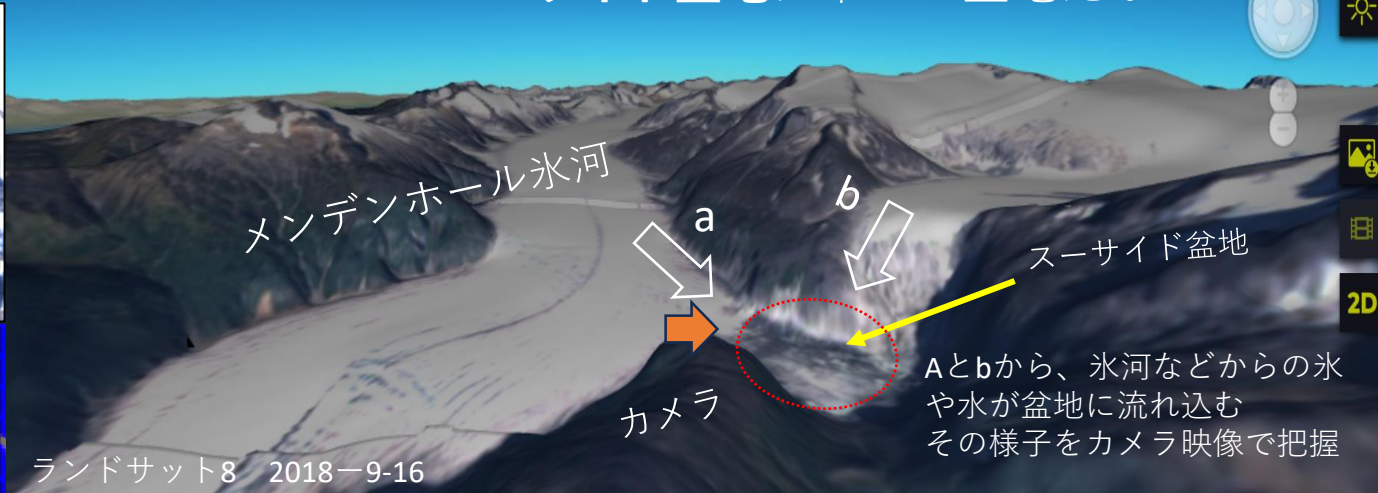
3D画像で見ると、スーサイド盆地は確かに盆地だ！
