YACかわら版 393

2023年9月7日

センチネル1-Cを待つ

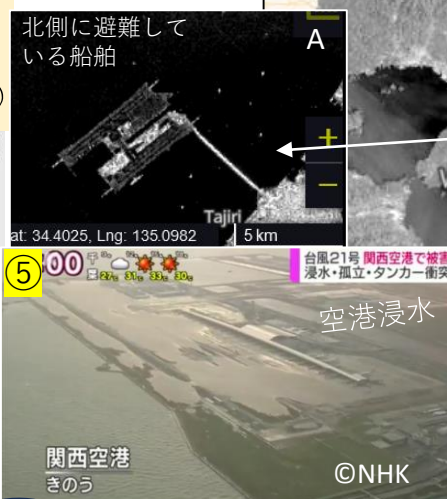
2018年9月4日、台風21号は「非常に強い勢力」で徳島県南部に上陸し①日本海へ抜けました。「非常に強い勢力」で上陸したのは、25年ぶりだったそうです。②は台風が室戸岬の南を北北東に進んでいる頃、ランドサット8が観測しました。「台風の日」に向けた雲の渦が関西国際空港にまでかかっています。雲にカバーされ地上の様子は不明です。③④は電波で観測するセンチネル1-Aと1-Bの観測です。地上の様子が確認できます。

進路の左右で風速が異なる

⑤は台風通過後の高潮の被害。

同日に、1-Aと1-Bが相次いで観測しました。ランドサット8では把握できない光景が観測できました。2つの衛星で、きめ細かに観測できていました。

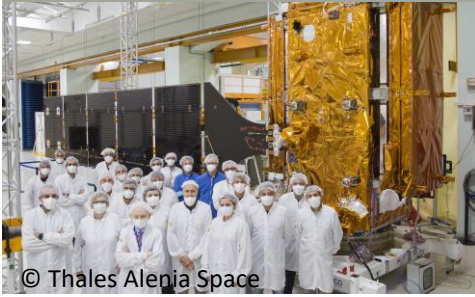
センチネル-1C

機能テストや環境テスト実施

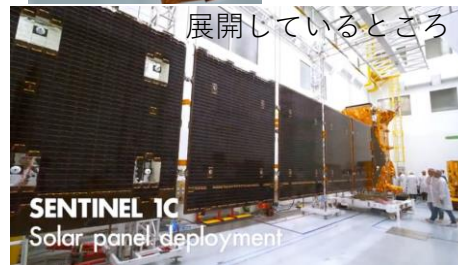
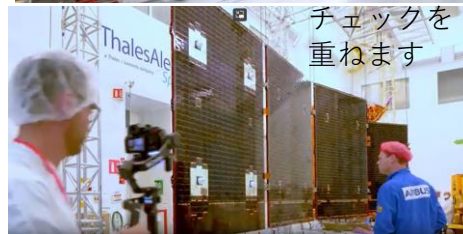
SENTINEL 1C
Solar panel deployment

展開しているとき
