外務省は9月7日現在「ネパール中部で発生した大規模な土石流災害に関する注意喚起（かんき）」を引き続き掲載しています。

センチネル2は、大規模土石流発生直後の8月27日にギロン周辺を観測しています。雲に隠れているところも多くありますが、被害の様子におどろきました。

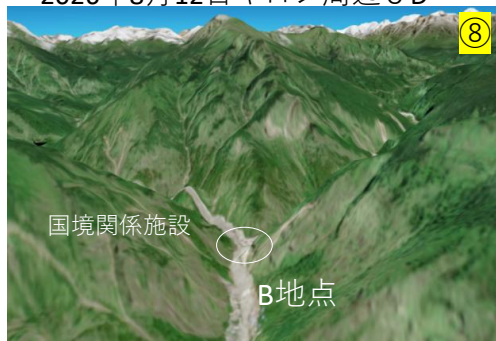
2026年8月12日ギロン周辺3D

8月12日の土石流被害前の観測の⑧3D図では、周囲の山々の美しさと斜面の険しさに改めて気づきます。コペルニクスブラウザの描線機能

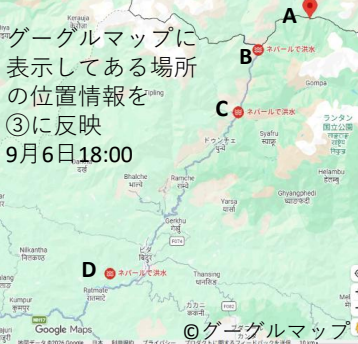
をつかって、標高断面図で何がどれほど把握できるか本号では探ってみます。河川を標高断面図を手がかりに探ります。⑥⑦

\* 河川を追っての描線は根気が必要です。でも、ネパール北部の河川の状況は、手に取るように把握できます。支流の多さに気づきます。

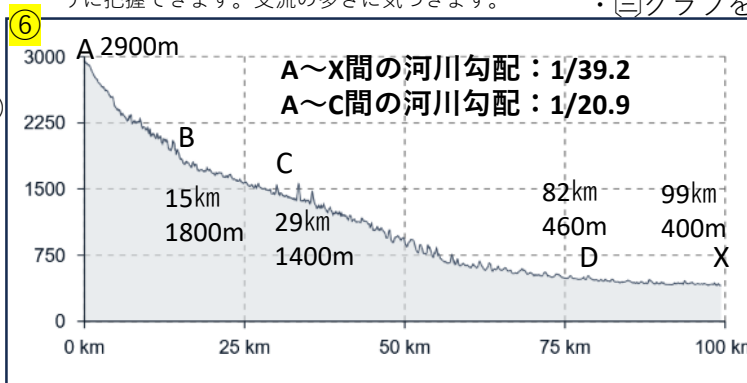
河川の勾配（こうばい）は1m高くなるためには、どれだけの水平距離が必要かで表します。信濃川は千曲川を含む全体で1/170です。利根川は1/180です。日本一の急流の早月川は1/20です。ネパールのトリシュリ川は相当な急流ですね。トリシュリ川は幾つかの川と合流しガンジス川、メグナ川となり約1,100km先でベンガル湾に注ぎます。

\* 手作業で河川勾配を求めています。公値ではありません。

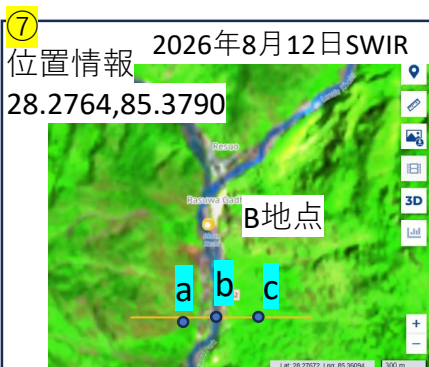
SWIRレイヤーで変化を確認できます。川の直角方向に描線し⑤と同じ方法で、土石流の影響範囲を推察します。川の東側では120mの高さがあったようです。
