# YACかわら版762

印旛沼

千葉県印旛沼の堤防が決壊（けっかい）したと大きく報じられています。千葉県では8月中旬の千葉豪雨、9月上旬の秋雨前線による大雨、そして今回の台風25号と、3度も大雨災害が発生しています。

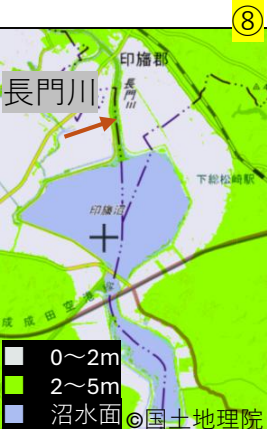
トップ> 標高・土地の凹凸  
>自分で作る色別標高図

国土地理院の「自分で作る色別標高図」で、標高2～5m範囲を探ると、⑥⑨⑩の浸水範囲と整合します。⑧①②図の、③④間は長門川です。
