## YACかわら版 732

ダム決壊

六藍水庫  
南シナ海まで約500km

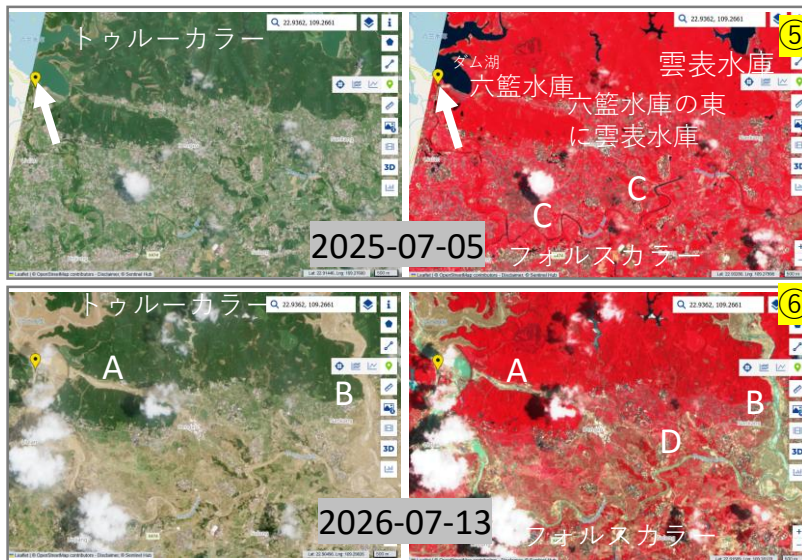
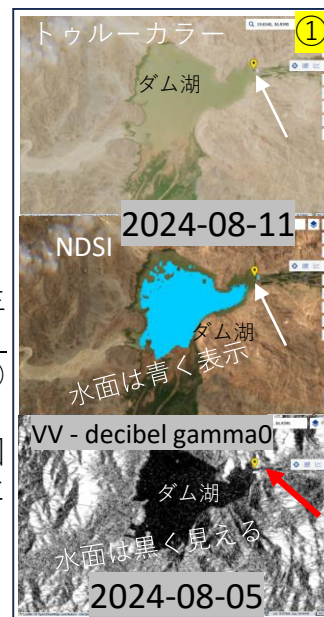
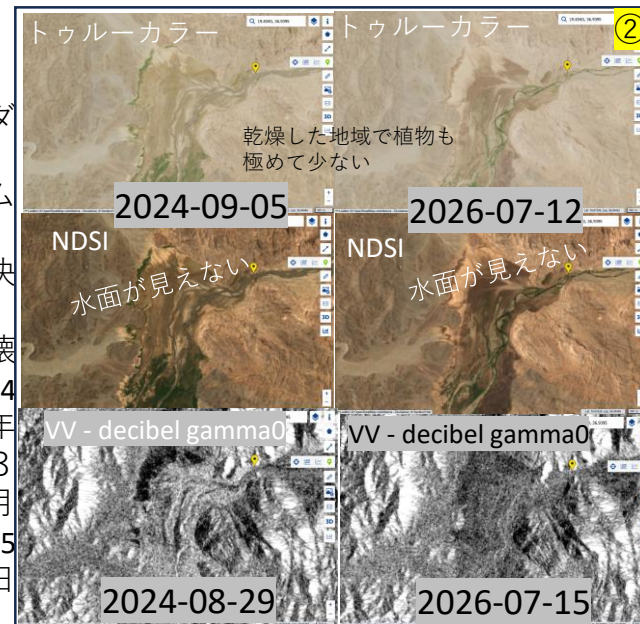
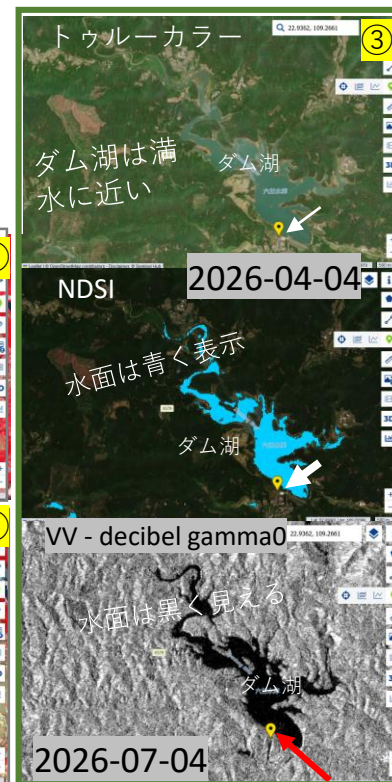
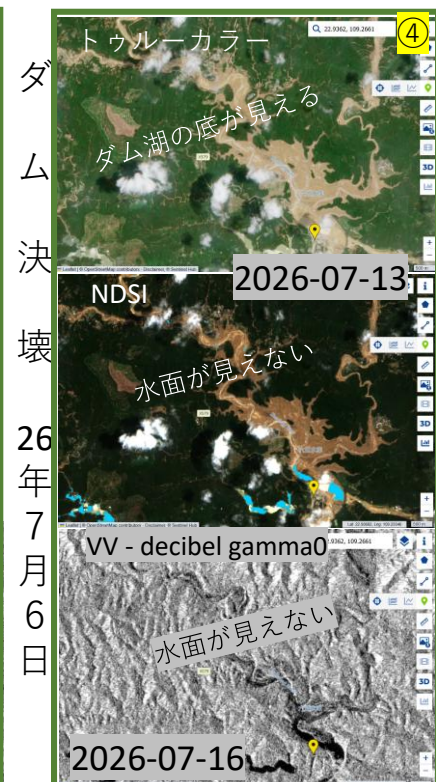
7月2日に台風9号が、次の日には台風10号が発生し、ダブル台風の進路予想が報道されていました。その後台風10号は中国大陸にむかい、7月6日に熱帯低気圧に変わり大規模な「50年に1度」といわれる洪水を発生させました。広州で南シナ海に注ぐ珠江（しゅこう）の上流西江（せいこう）の支流鬱江（うつこう）のさらに支流雲表江（うんぴょうこう）に六藍水庫（ろくらんすいこ）があります。7月6日10:20に高さ42.m長さ約500mの堰堤（えんてい）の2ヶ所が決壊（けっかい）しました。洪水の被害は極めて大きいことが衛星画像からも推察されます。ダム湖の底面が土色に見えます。③④

六藍水庫東約5.5kmの雲表水庫（うんぴょうすいこ）でも堰堤を水が越え、堤体に亀裂が生じたと報じられています。2つのダムは土や粘土、石を積み上げて造られた「土石ダム（アースダム）」と呼ばれる構造です。⑤⑥

2つのダムの下流域には土石流の痕跡のようにもみえます。AB昨年と同時期の観測データを比較してみると、大きな変化がおきているようです。CD
